# TRANSGARANT OU

| RE | : | ОБРАБОТКА 8-МИ КОНТЕЙНЕРОВ |

## **ОТЧЕТ О ПРОДЕЛАННОЙ РАБОТЕ ПО ПЕРЕГРУЗКЕ ЭСКАЛАТОРНОГО ОБОРУДОВАНИЯ ПРОИЗВОДСТВА КОМПАНИИ "KONE"**

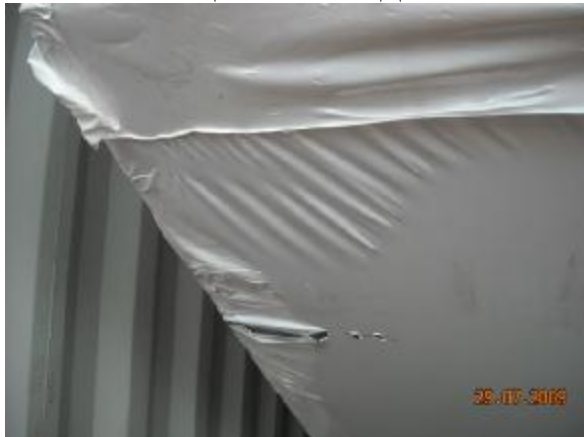
**ПОВРЕЖДЕНИЯ УПАКОВКИ И ЦАРАПИНЫ ДО МОМЕНТА ВЫГРУЗКИ :**

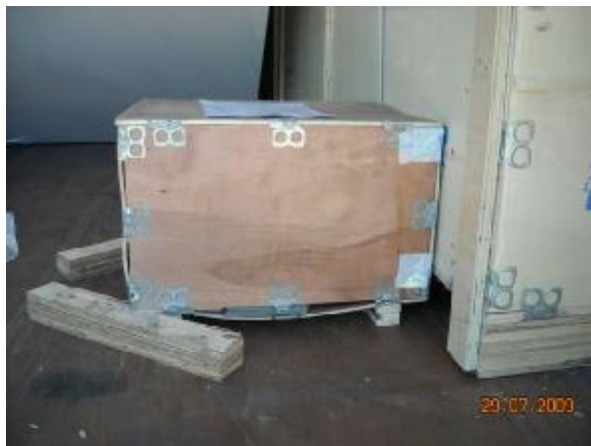
ЯЩИК С КОМПЛЕКТУЮЩИМИ В КОНТЕЙНЕРЕ ПОВРЕЖДЕН

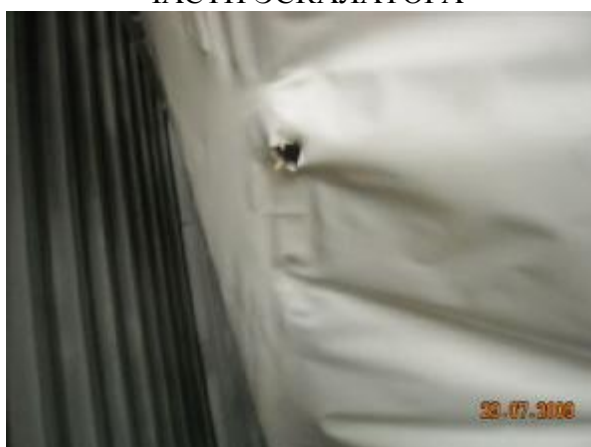
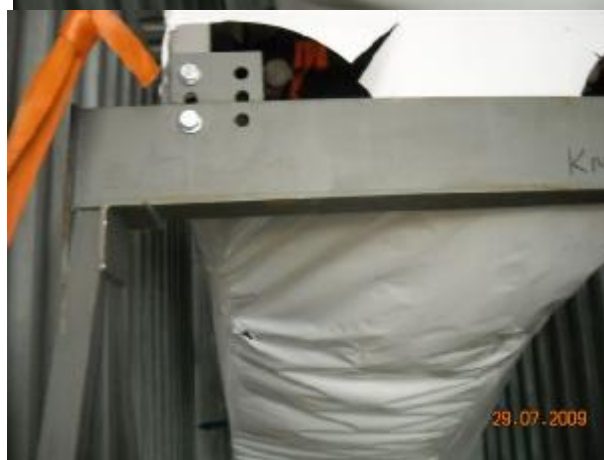
«МАЛАЯ ЧАСТЬ ЭСКАЛАТОРА» ИМЕЕТ ПОВРЕЖДЕНИЯ.  
ХАРАКТЕР ПОВРЕЖДЕНИЯ : ПОВЕРХНОСТЬ ЭСКАЛАТОРА И УПАКОВКА  
ПОВРЕЖДЕНА ПРИ ПОГРУЗКЕ КОНТЕЙНЕРА ПОГРУЗКОЙ ОСНОВНОЙ  
ЧАСТИ ЭСКАЛАТОРА

- 1) Практически все эскалаторы типа 4200 имеют схожие повреждения панелей, вызванные погрузкой основной - нижней части эскалатора. Нижнюю часть грузят последней, при этом подъемные механизмы(рымы) портят поверхность верхней части установленной в контейнер до этого.
- 2) Желательно сепарирование эскалатора и ящиков с комплектующими пенопластовыми панелями. При этом будет достигнут «мягкий контакт» и полиэтиленовая упаковка не будет повреждена.
- 3) Практически на каждом эскалаторе имеются следы от ботинок. Следы идут по поверхности упаковки. Учитывая тот факт, что эскалатор поставляется в варианте «готов к установке на объекте» данный факт может вызвать повреждения декоративных панелей эскалатора.

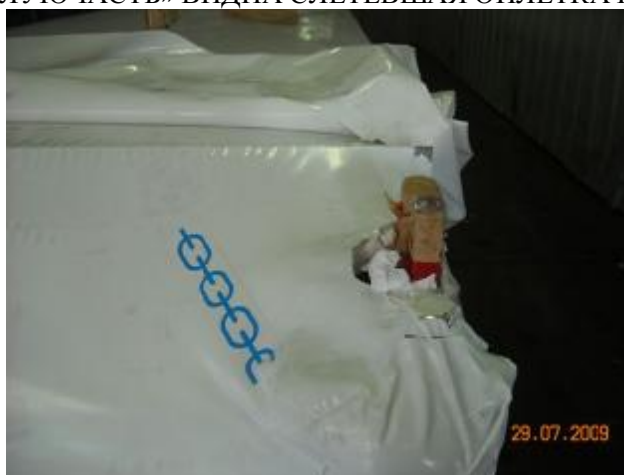
НА ОСНОВНОЙ ЧАСТИ ЭСКАЛАТОРА ОТ УДАРА ПРИ ПОГРУЗКЕ О  
«МАЛУЮЧАСТЬ» ВИДНА СЛЕТЕВШАЯ ОПЛЕТКА РЫМА

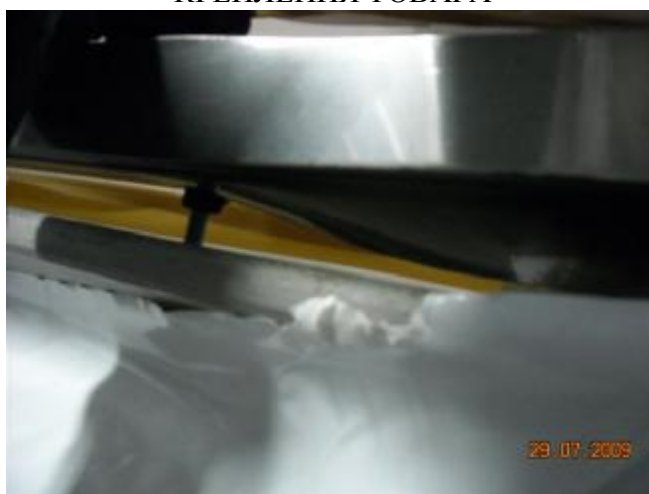
ДЕКОРАТИВНЫЙ УГОЛОК ЭСКАЛАТОРА ИМЕЕТ ПРОГИБ ОТ РЕМНЕЙ  
КРЕПЛЕНИЯ ТОВАРА

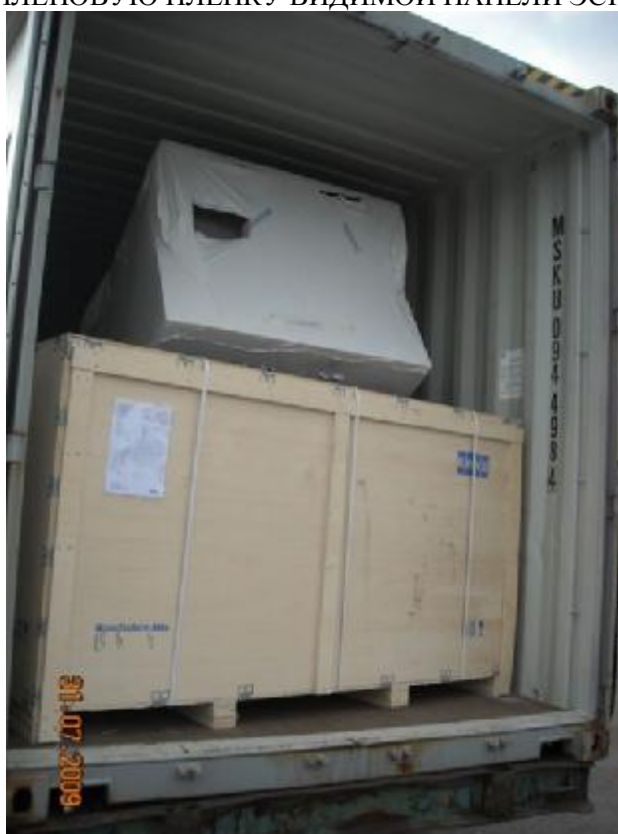
3. ОБРАБОТКА КОНТЕЙНЕРА : MSKU 0944984  
УСТАНОВЛЕННЫЙ ЯЩИК ПРИ ТРАНСПОРТИРОВКЕ ЦАРАПАЕТ  
ПОЛИЭТИЛЕНОВУЮ ПЛЕНКУ ВИДИМОЙ ПАНЕЛИ ЭСКАЛАТОРА

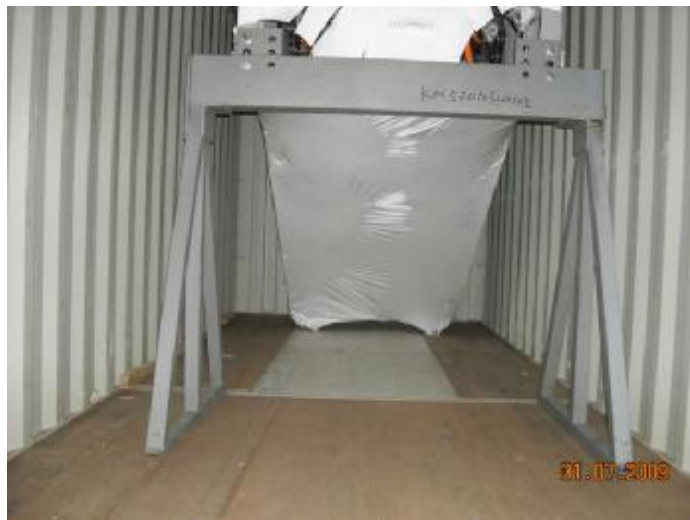
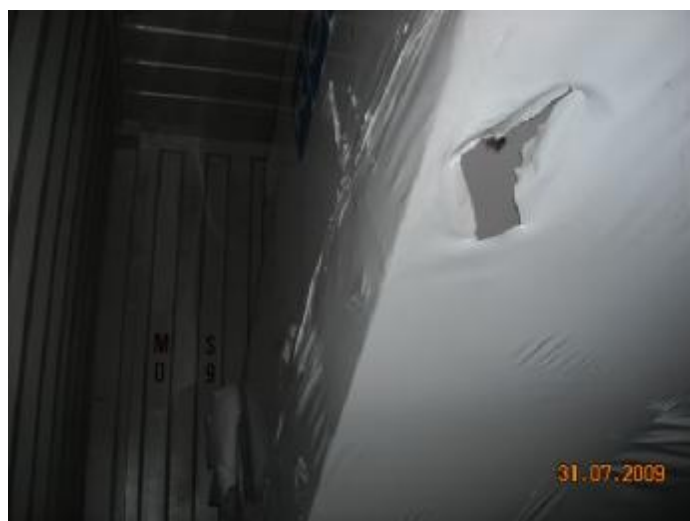
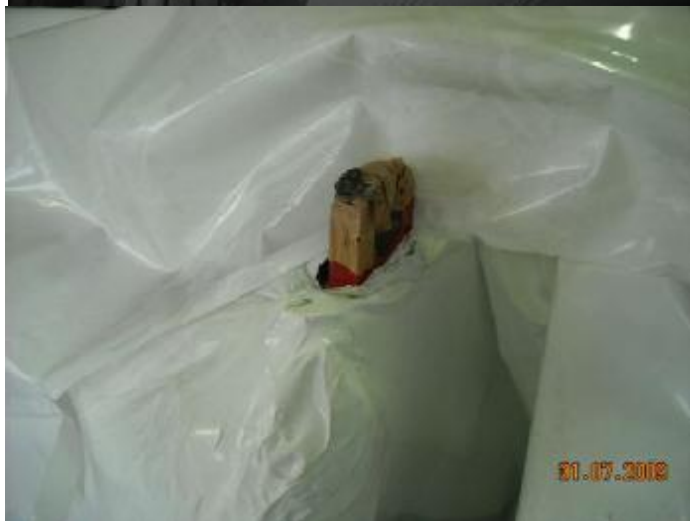
ПОВРЕЖДЕНИЯ ЛЕВОЙ ЧАСТИ ЭСКАЛАТОРА.  
ПОСЛЕ ВЫГРУЗКИ ОСНОВНОЙ ЕГО ЧАСТИ.

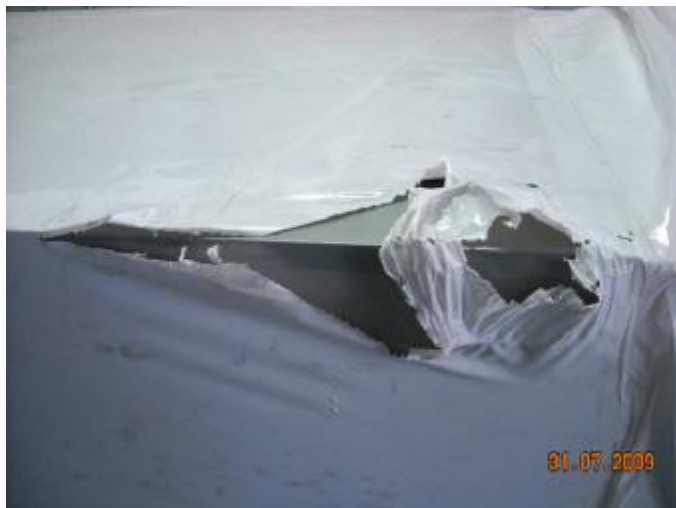
ПОВРЕЖДЕНА УПАКОВКА ОСНОВНОЙ ЧАСТИ ЭСКАЛАТОРА

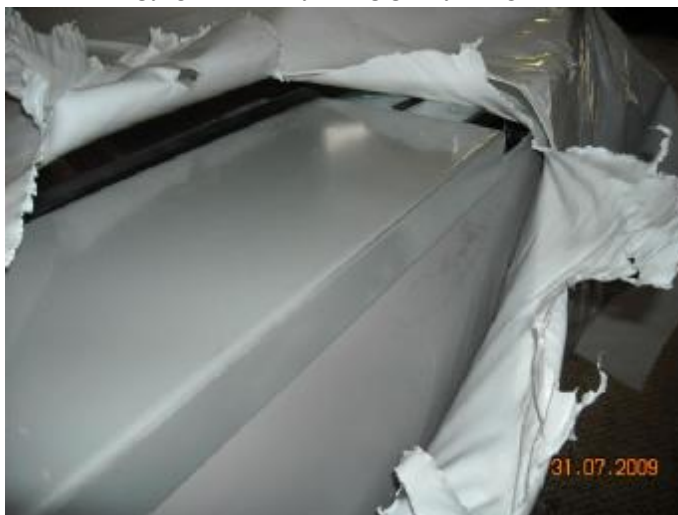
ПОД ПОВРЕЖДЕННОЙ УПАКОВКОЙ ОБНАРУЖИВАЕМ ЦАРАПИНЫ НА ЛИЦЕВОМ  
СЛОЕ ПАНЕЛЕЙ ЭСКАЛАТОРА

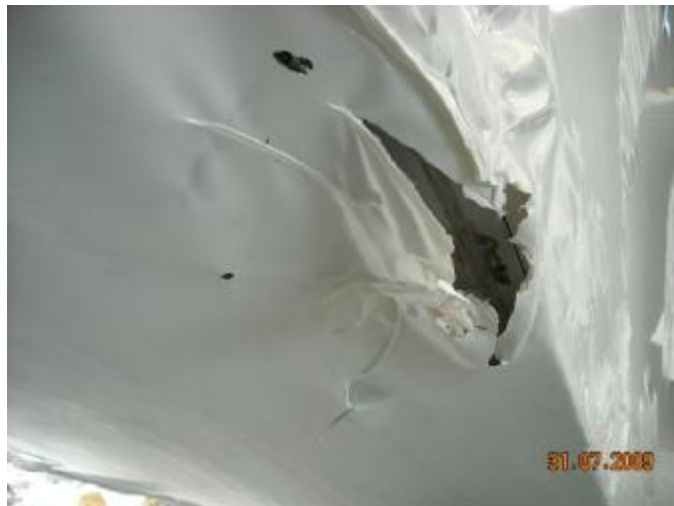
РАЗРЕЗАЕМ ПОВРЕЖДЕННУЮ ПЛЕНКУ ВО ИЗБЕЖАНИЕ ПРЕТЕНЗИЙ  
ПОЛУЧАТЕЛЯ И УЖЕ ДО МОМЕНТА ВЫГРУЗКИ ВИДНЫ ПОВРЕЖДЕНИЯ  
ЛИЦЕВЫХ ПАНЕЛЕЙ

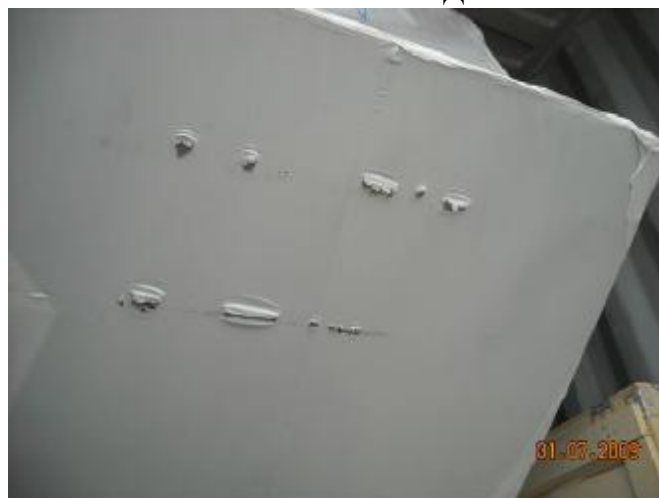
ПОВРЕЖДЕНИЯ УПАКОВКИ ЭСКАЛАТОРА ДО МОМЕНТА ЕГО ВЫГРУЗКИ

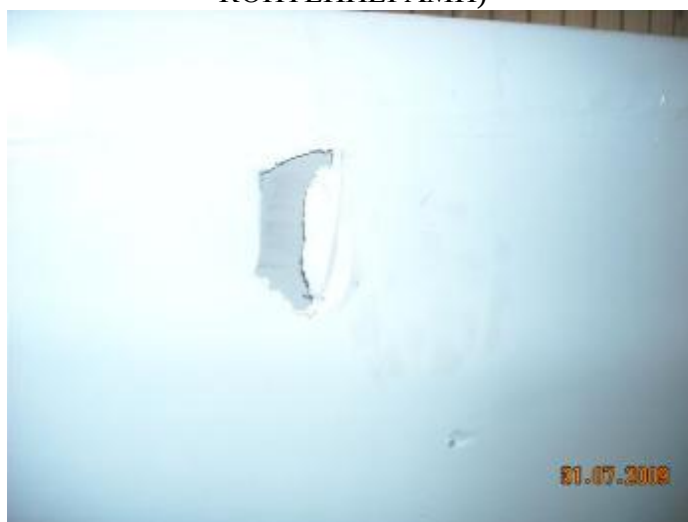
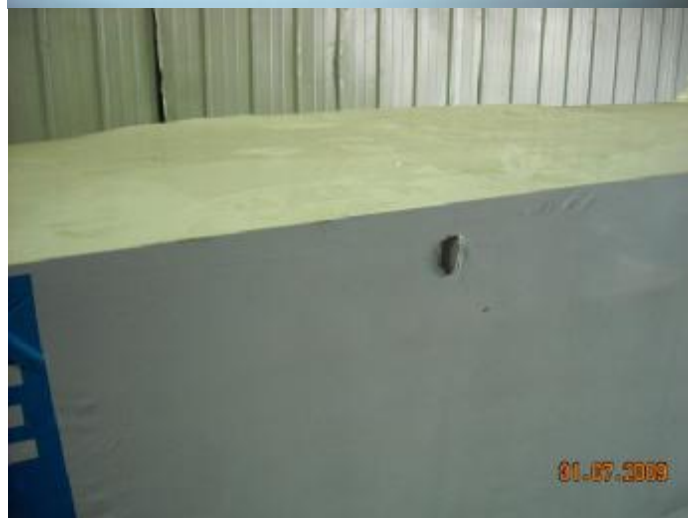
НА ТОВАРЕ В ПРИБЫВШЕМ КОНТЕЙНЕРЕ ПОВРЕЖДЕНА НИЖНЯЯ  
ПАНЕЛЬ ЭСКАЛАТОРА(ПО АНАЛОГИИ С ПРЕДИДУЩИМИ  
КОНТЕЙНЕРАМИ)

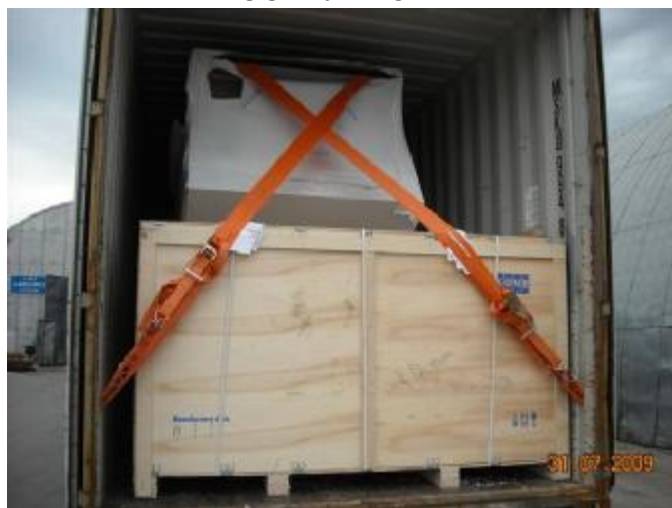
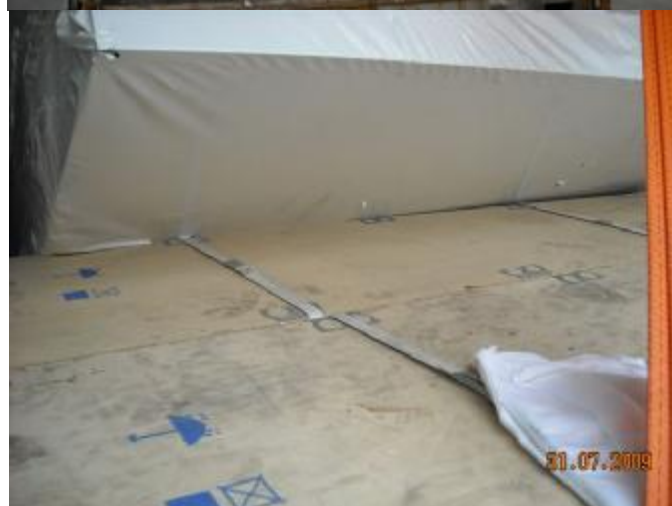
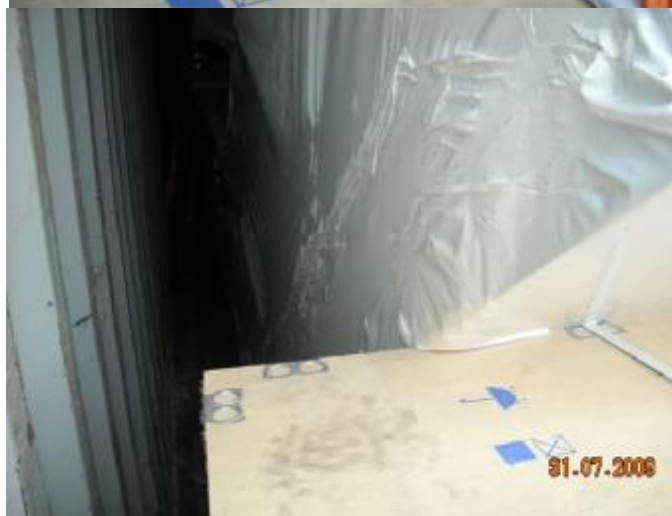
5. ОБРАБОТКА КОНТЕЙНЕРА : MSKU 9948867  
ПРИ ОТКРЫТИИ КОНТЕЙНЕРА УСТАНОВЛЕНО, ЧТО ЯЩИК С  
КОМПЛЕКТУЮЩИМИ ЖЁСТКО ЗАФИКСИРОВАН РЕМНЯМИ КРЕПЛЕНИЯ

ГРУЗА, ЧТО ВЫЗВАЛО ПОВРЕЖДЕНИЯ УПАКОВКИ И ЛИЦЕВОЙ ПАНЕЛИ  
ЭСКАЛАТОРА

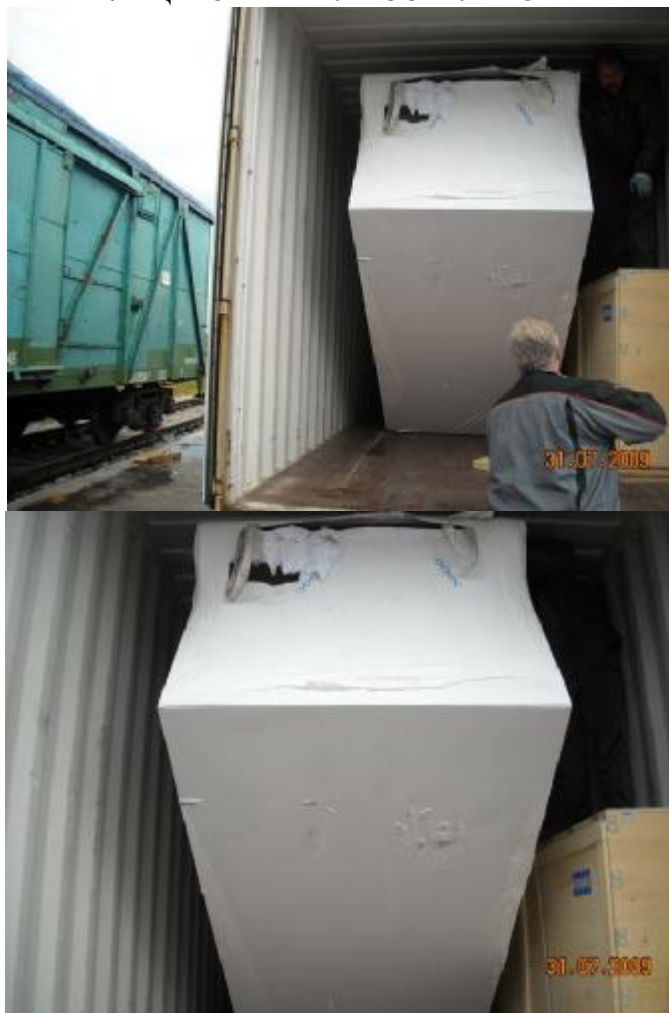
ПРИ ОТКРЫТИИ КОНТЕЙНЕРА ОБНАРУЖЕНО ПОВРЕЖДЕНИЕ УПАКОВКИ  
ЛИЦЕВОЙ ПАНЕЛИ ЭСКАЛАТОРА

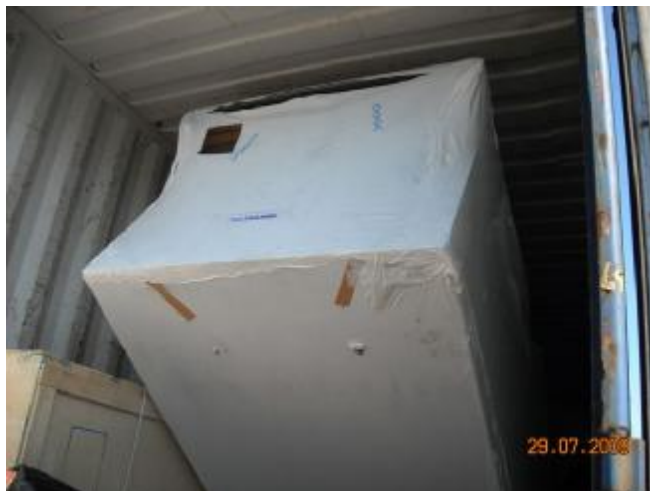
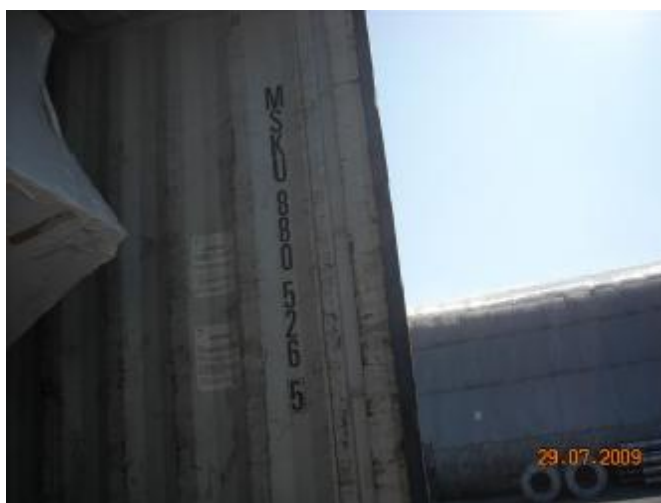
7. ОБРАБОТКА КОНТЕЙНЕРА : MSKU 8805265  
ПРИ ОТКРЫТИИ ОБНАРУЖЕНО ПОВРЕЖДЕНИЕ УПАКОВКИ

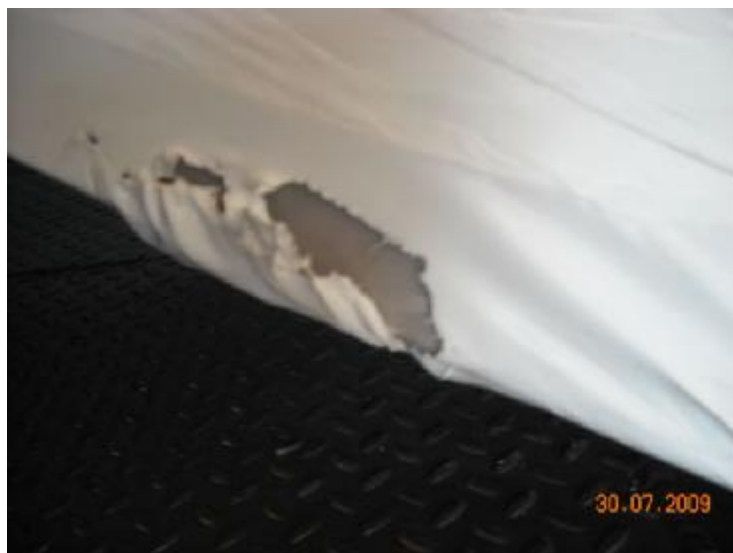
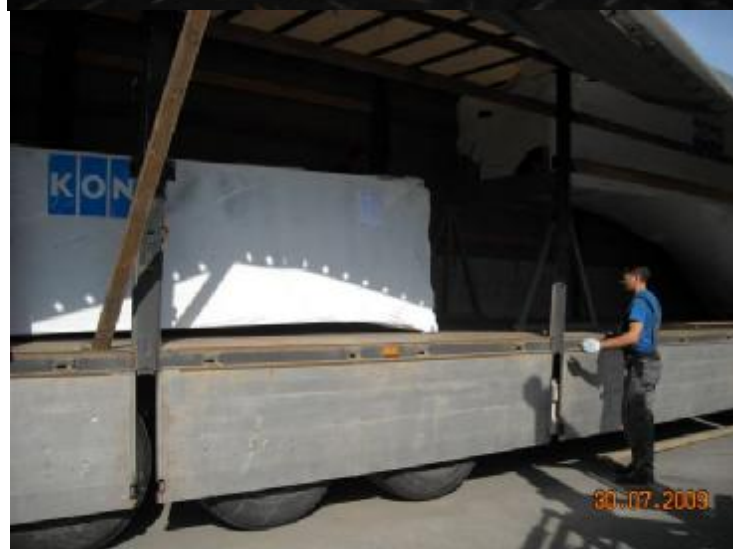
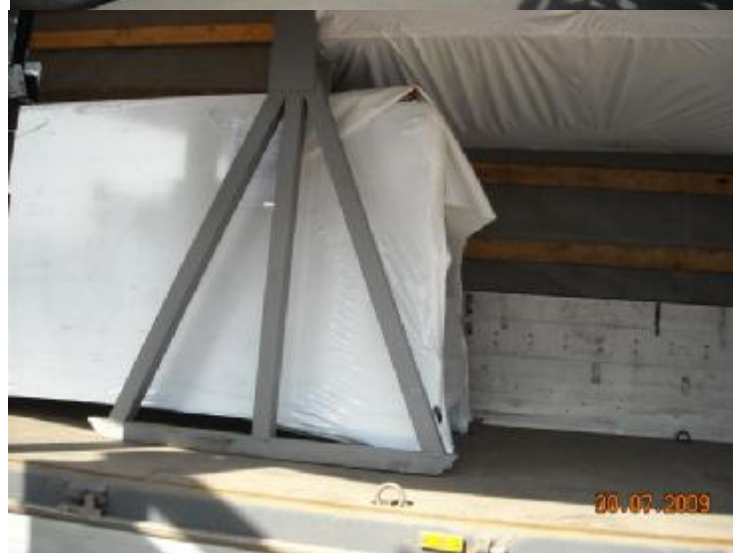
В НИЖНЕЙ ЧАСТИ ЭСКАЛАТОРА ОБНАРУЖЕНО ПОВРЕЖДЕНИЕ  
УПАКОВКИ УЖЕ С ЛЕГКИМ НАЛЕТОМ РЖАВЧИНЫ
